Thema Glasbruch

HunterDouglas

Diese Information soll all denjenigen Hintergrundwissen geben, die nach einer Lieferung von Sonnenschutzprodukten (Rollo, Faltstore, etc.) mit einem Glasbruch einer beschatteten Scheibe konfrontiert werden. Es sollen mögliche Gründe für diesen Glasbruch aufgezeigt und über sinnvolles Handeln informiert werden.

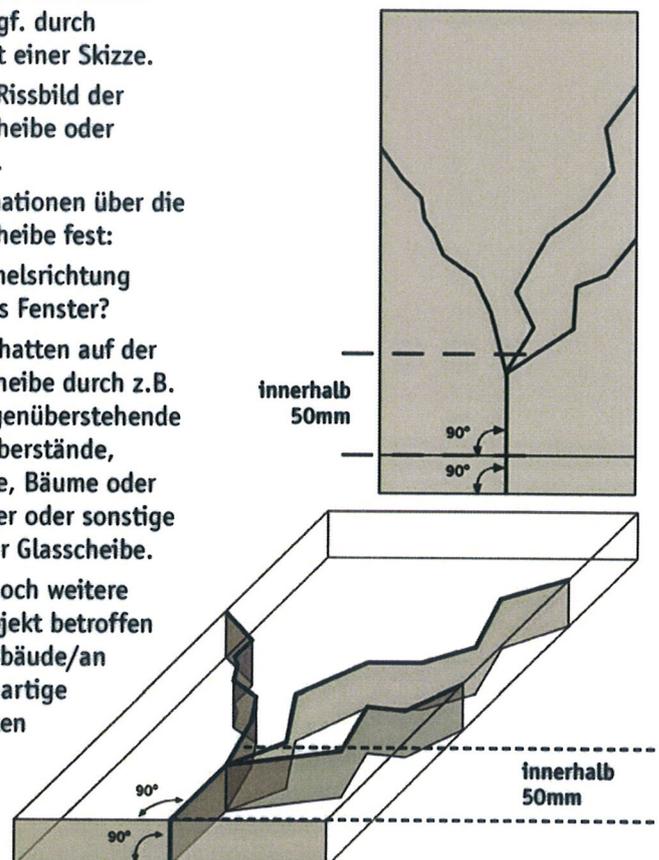
Thermischer Glasbruch Hohe Spannung

Typische Merkmale eines thermischen Glasbruches:

- Riss beginnt in 90°
- Deltabildung innerhalb 50 mm
- willkürliche Richtungswechsel

Stimmt die Skizze/das Foto mit dem Beispiele überein, liegt hier ein thermisch bedingter Spannungsbruch vor. Solche Brüche entstehen, wenn in der Scheibe zwei unterschiedlich stark temperierte Bereiche vorhanden waren und gleichzeitig eine Glasvorschädigung, z.B. Ausmuschelung oder Kerben am Scheibenrand, etc., vorhanden war.

Beispiel: Ein Baumschatten deckt eine Scheibenhälfte vor der Sonneneinstrahlung ab. Die andere Hälfte steht unter direkter Sonneneinstrahlung und wird stark erwärmt. In diesem Fall wird eine genaue Untersuchung der ursächlichen Kantenvorschädigung durch einen Glasfachmann oder einen Sachverständigen notwendig.

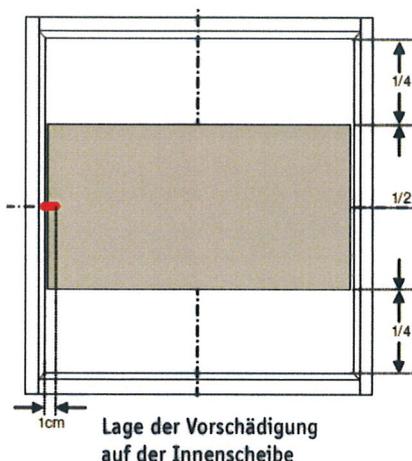
- Bei der gewählten Anordnung des Sonnenschutzes und den mit dem ift Rosenheim festgelegten Randbedingungen kam es zu keinem Glasbruch.
- Der Versuch wurde unter identischen Randbedingungen mit einer in durchaus üblichem Maße vorgeschädigten Scheibe wiederholt. Die Vorschädigung erfolgte oberflächlich über 10 mm auf der Scheibenkante.
- Bei der gewählten Anordnung des Sonnenschutzes und den mit dem ift Rosenheim festgelegten Randbedingungen kam es zu einem Glasbruch. Der Riss läuft unter einem Winkel von 90° von der vorgeschädigten Stelle zur Scheibenmitte und entspricht der Abbildung des vorherigen Beispiels.
